## **SPONSORSKIE WSPARCIE KONSERWACJI RAFAELIONU W BANGANARTI**

W sezonie 2011/2012 w Banganarti, na terenie tzw. Rafaelionu - unikatowej budowli kościelnej z połowy XI wieku, która do połowy XIV wieku była ważnym centrum pielgrzymkowym królestwa Makurii - prowadzone były prace konserwatorskie i rekonstrukcyjne. Było to możliwe dzięki dotacji firmy PKN ORLEN.

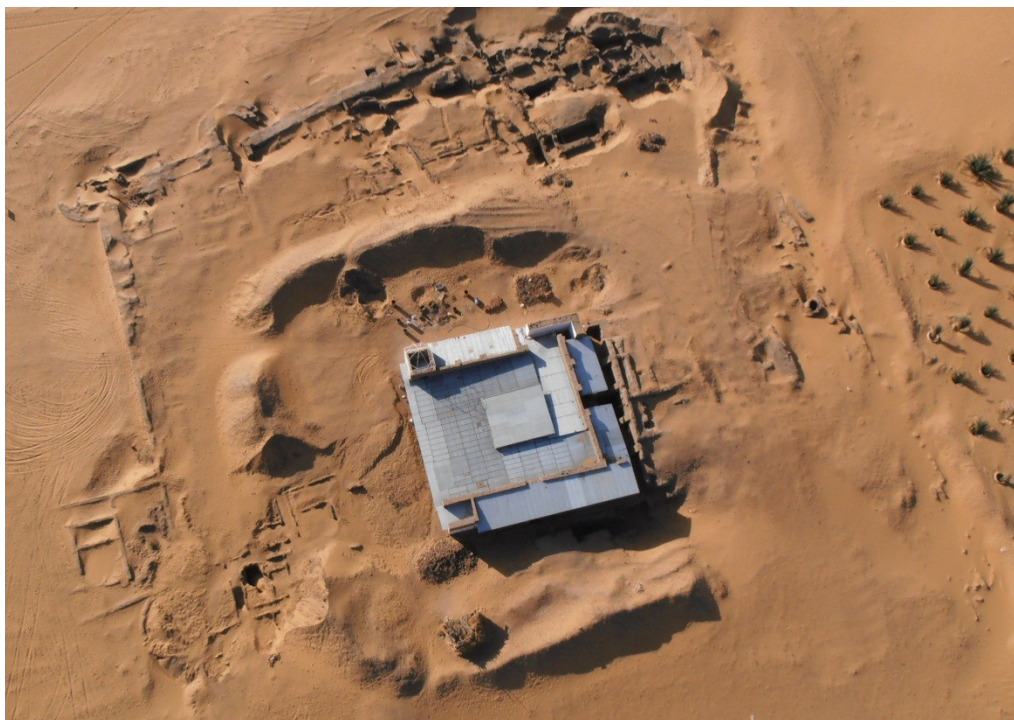
Fig. 1. Zdjęcie lotnicze zadaszonego w ramach konserwacji Rafaelionu w Banganarti. (Fot. Bogdan Żurawski)

Gros prac sfinansowanych przez PKN ORLEN zrealizowano na zewnątrz budowli. Przede wszystkim odbudowano do wysokości ponad 4,5 m południowo-zachodnią ścianę Rafaelionu. Do tej wysokości podmurowane zostały wszystkie ściany, co stworzyło podstawę do umieszczenia drugiego dachu nad całą budowlą. Dach ten dodatkowo chroniąc wnętrze Rafaelionu przed wpływami warunków

atmosferycznych, zapobiegał będzie nagrzewaniu się malowideł w sezonie letnim. Spowoduje również, iż we wnętrzu Rafaelionu będzie zupełnie ciemno - co jest niezwykle ważne dla ochrony znajdujących się tam malowideł.

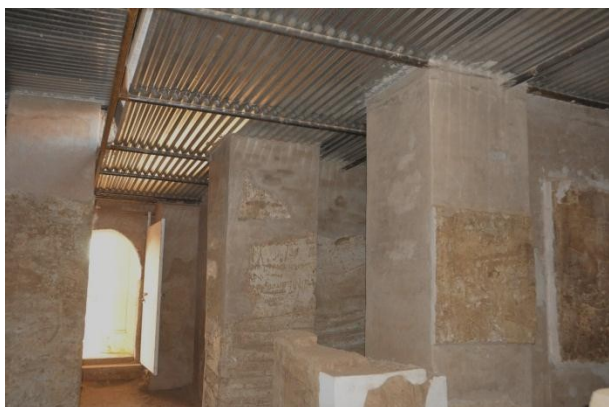
Fig. 2. Rafaelion w Banganarti, luty 2012. Inskrypcje z rozebranych filarów i ścian działowych w części wschodniej wmurowane w ściany wzniesione specjalnie w tym celu w części zachodniej budowli. (Fot. Bogdan Żurawski)

W sezonie 2011/2012 część wschodnia Rafaelionu, kryjąca unikatowe portrety królewskie, została przywrócona do oryginalnego stanu z połowy XI wieku. Wszystkie inskrypcje pielgrzymie wyryte na rozebranych ścianach i filarach przeniesiono do części zachodniej budowli (symetrycznej do części wschodniej), gdzie zostały wmurowane w odpowiednie ściany i filary.

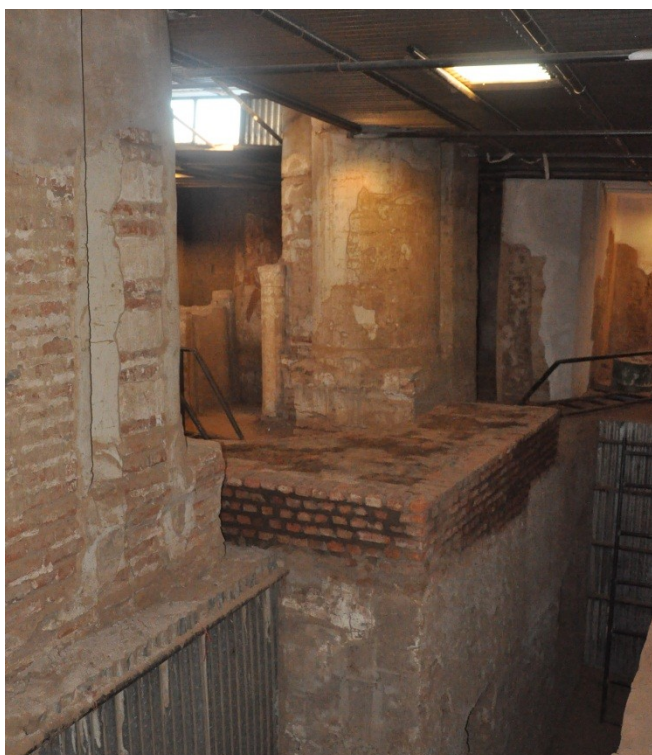
Fig.3. Rafaelion w Banganarti, luty 2012. Nadbudowana absyda dolnego kościoła zabezpieczająca głęboki wykop, w którym znajdują się zakryte tego kościoła. (Fot. Bogdan Żurawski)

Elementy dolnego kościoła pod wezwaniem Archaniola Rafała, widoczne w głębokich wykopach we wschodniej części Rafaelionu, zostały zabezpieczone metalowymi balustradami. Główne zabezpieczenie stworzyła jednak odbudowana (ponad posadzkę Rafaelionu) absyda dolnego kościoła.

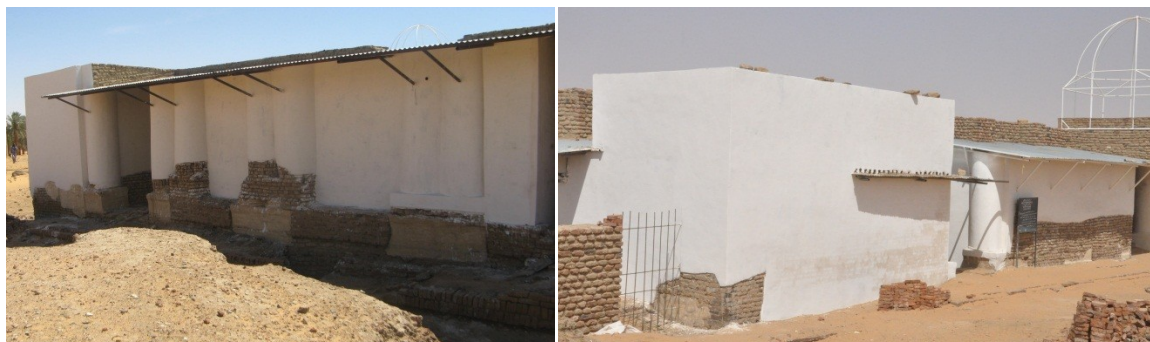
Fig.4. Rafaelion w Banganarti, luty 2012. Świeżo otynkowane ściany zewnętrzne.  
(Fot. Dorota Moryto)

Dzięki dotacji PKN ORLEN Rafaelion został pokryty od zewnątrz warstwą tynku, którego receptura została opracowana w wyniku kilkuletnich doświadczeń konserwatorów pracujących w Banganarti. Tynkiem o podobnym składzie pokryto również resztę nieotynkowanych jeszcze ścian wewnątrz budowli.
